アンボン島で決壊した天然ダム対策 緊急調査について

萬徳 昌昭

(一財)砂防・地すべり技術センター 企画部長

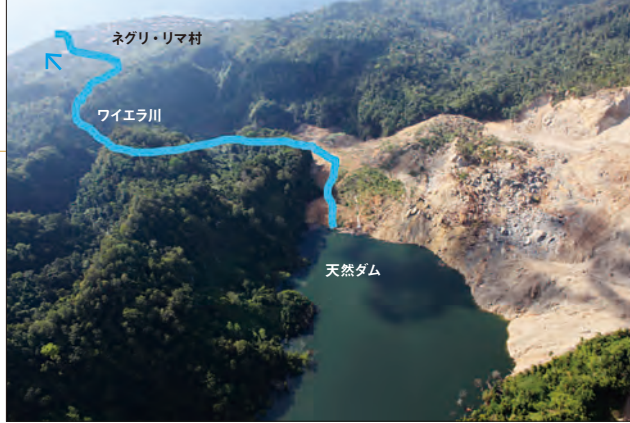
2013年7月25日、インドネシア共和国(以下、イ国という) マルク州アンボン島のワイエラ (Wai Ela) 川流域では、約1年前から発生していた天然ダム **写真-1** が決壊し、下流のネグリ・リマ(Negeri Lima) 村に大きな土砂・洪水災害を発生させた。この災害では村の扇状地部分の建造物の大半を失うなど甚大な被害を与えたが、事前に天然ダムの湛水位が観測されており、これによって事前に住民約5,000人の避難が行われていたことが功を奏し、人命被害は3名の行方不明者に留まった。

写真-1 天然ダム、ワイエラ川とネグリ・リマ村の位置関係

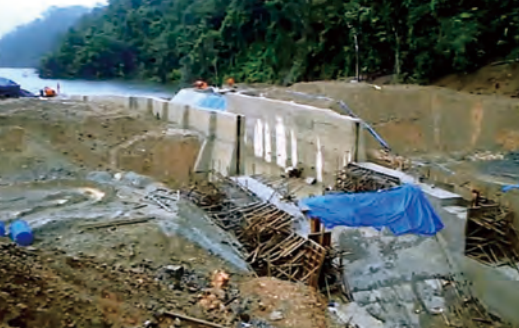
写真-2 越流開始前の余水吐施工状況

一方、天然ダムからの余水吐工事は遅れており天然ダムの決壊までの進捗率は上部で進んでいたものの、中部下部においては基礎工事程度の状況であった。

天然ダム決壊当日の7月25日未明3時過ぎには、差し迫る危険性から村民に避難を呼びかけ、5時過ぎ余水吐の仮締め切りコンクリートブロックを越流水が流下し始め、天然ダムの浸食が始まった(写真-2,3 (マルク河川事務所撮影のビデオより))。

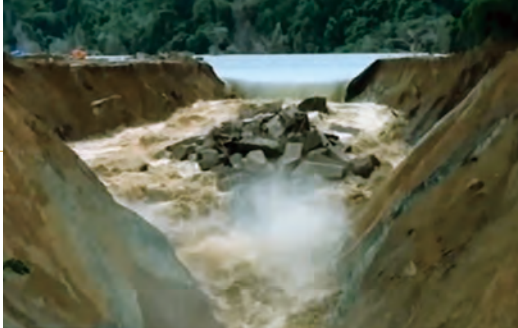
写真-3 余水吐の破損と非越流部からの崩壊開始

10時過ぎには余水吐側壁が倒壊し、11時には天然ダムの非越流部の崩壊が始まった、その後、洪水流量はピークを迎え、15時過ぎ頃谷の中での土石流が収束し始め、16時前扇状地での流量が平常に戻った。

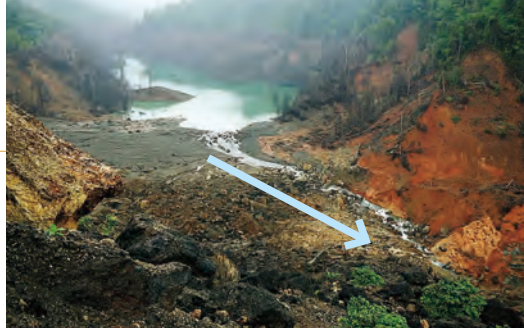
写真-4 天然ダム崩壊後の湛水地の状況

現在の水位は、決壊前の最高水位より50m近く下がっている(写真-4)。

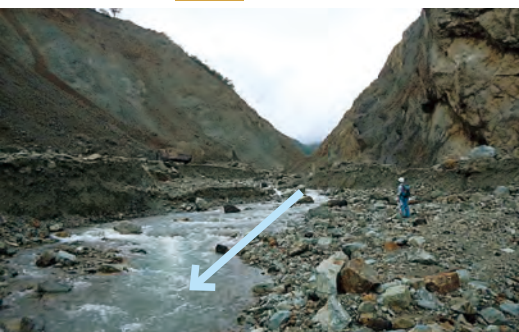
写真-5 崩壊した天然ダム位置を下流側から望む

決壊後の天然ダムから水が越流しているが、天然ダムの上面は大きな岩石で覆われており、縦断勾配は緩やかになっているため、堤体は侵食されていない(写真-5)。

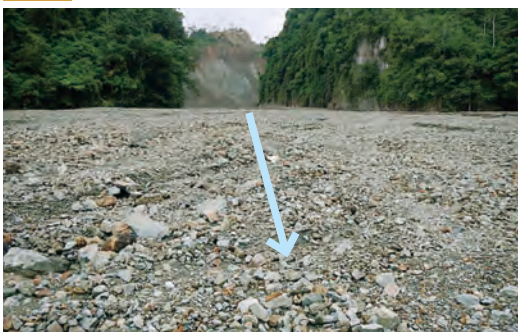
写真-6 天然ダム下流300m付近の河道幅拡大と上昇

大量の不安定堆積物が天然ダム下流の河道に蓄積されている。河道幅は拡大し、河床高は相当上昇したと考えられる。河床の縦断勾配は、一部に急勾配化している部分が見られる(写真-6)。

第2段階は扇頂部に遊砂地を整備。これは土砂を捕捉し、集落を流れる河道への土砂堆積を防ぐことを目的とする。

第3段階は砂防ダムの整備。これは河床浸食を制御し、河床勾配を安定化させることを目的とする。

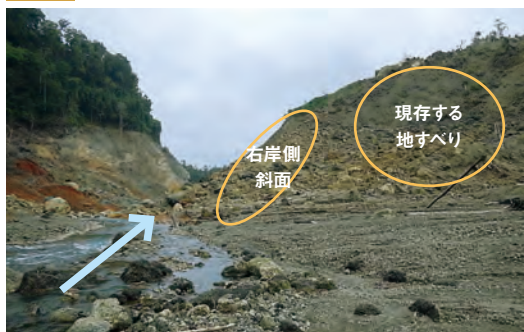
写真-7 天然ダム部分を上流から望む

天然ダム決壊後に斜面に残された巨大な地すべり土塊について踏査を行ったところ、地すべり土塊が全体として滑動している変状は見当たらなかった(写真-7)。

第4段階は決壊後の天然ダムと周辺斜面の保全。これは残存する土塊と今後天然ダムを形成する恐れのある不安定土塊を、切土や盛土で除去することを目的とする。

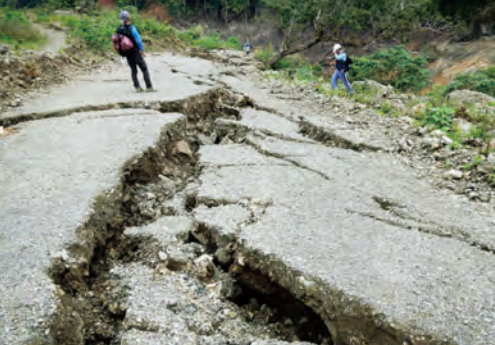
斜面の法肩には50cm程度の段差や開口を伴う長さ数mのクラックが、法肩周辺に幅約30mにわたって多数見られ、短期的に崩壊が発生する可能性がある(写真-8)。

写真-8 右岸側斜面法肩周辺のクラック

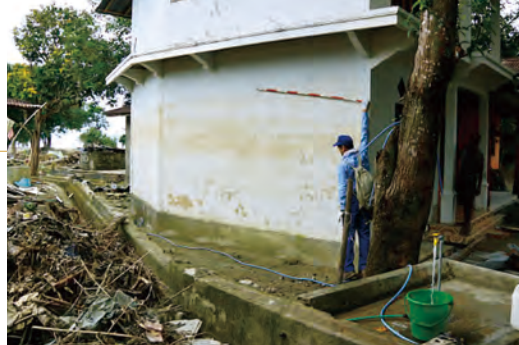
写真-9 右岸の洪水痕跡

集落の建物は、扇状地の両サイドに位置するものを除き完全に破壊されている(写真-9、10)。

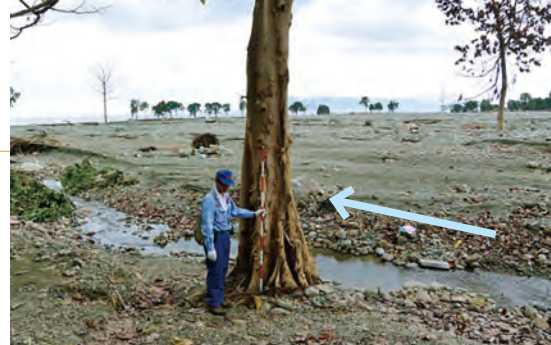
写真-10 左岸の洪水痕跡
