現地調査報告

—令和5年6月及び7月の大雨に起因する災害調査—

(一財) 砂防・地すべり技術センター

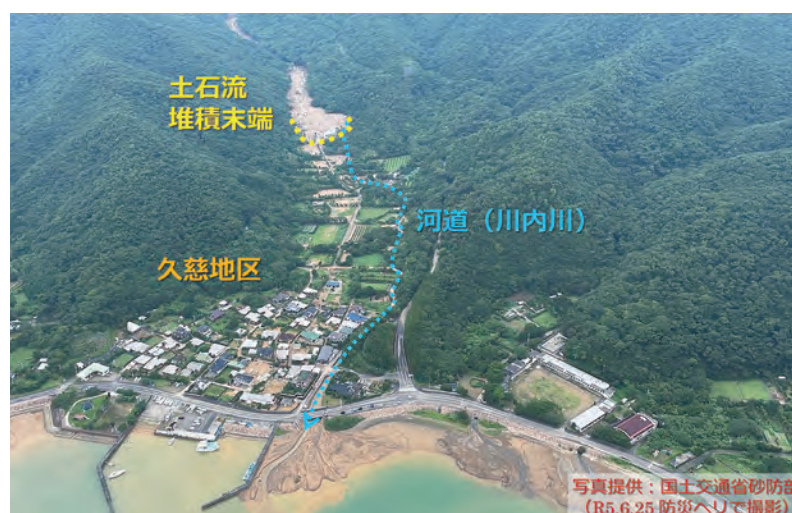
図-6 災害発生後の川内川と久慈地区の状況

土石流の一部である細粒土砂及び流木は、地形に沿ってほぼ直進して集落へ流入したと考えられ（図-10）、泥水の流下経路沿いの住家での浸水被害が認められた。

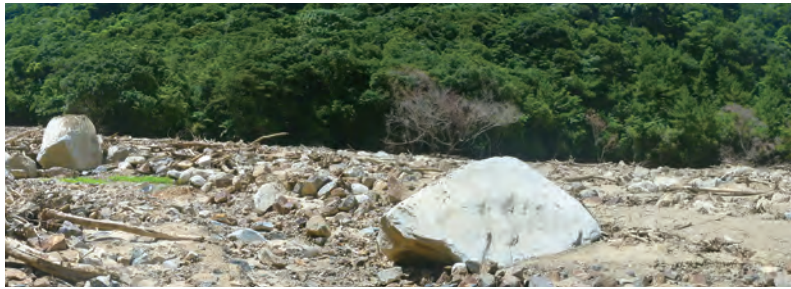
図-7 土石流堆積末端付近の状況

その後、降雨のピーク付近において流域源頭部で崩壊が発生し、崩壊土砂の流動化によって土石流が発生した。土石流は、数mの巨礫と流木を伴いながら流下した。流下した土石流は、谷出口より下流の階段状の農地に拡散・堆積した。土石流の堆積は、河床勾配が緩くなる概ね2°の地点、かつ谷幅が急拡する区間に認められた（図-7）。土石流の一部である細粒土砂及び流木が流下して集落内に氾濫・堆積するとともに河道を埋没させた。

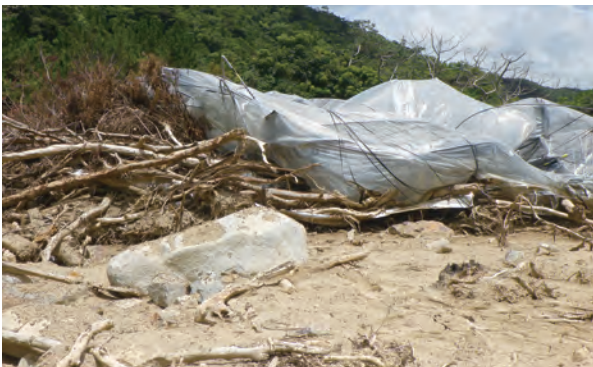
現地調査の結果、土石流に伴う土砂・流木により果樹栽培用のビニールハウスをはじめとする農耕地等の被災を確認した（図-8）。また川内川の下流の護岸が流出し、農地が侵食されている箇所も確認できた（図-9）。

図-8 土石流堆積末端部のビニールハウスの被害

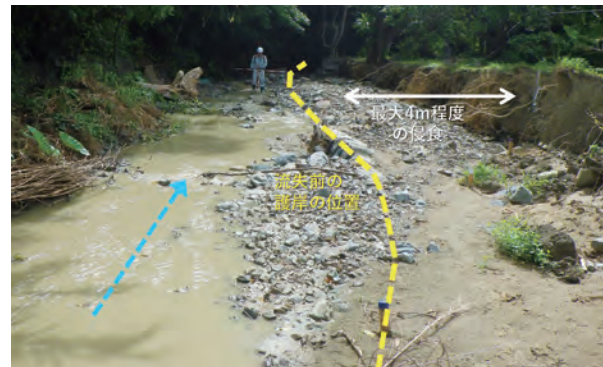
図-9 護岸の流出による農地の侵食

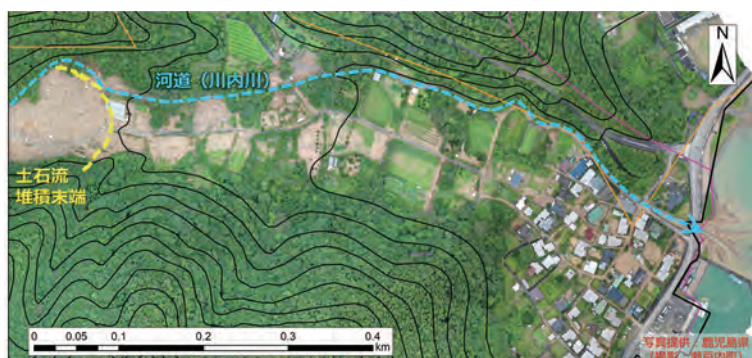
図-10 集落付近の被害状況等

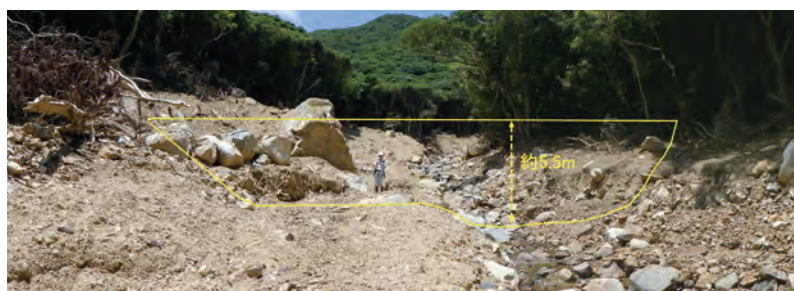
図-11 ピーク流量推定箇所①(流下区間)

ピーク流量は、流下痕跡が明瞭な土石流流下区間（図-11）及び堆積域の上端（図-12）において、流下断面積

を算定し、マンニングの平均流速公式を用いて推定した(表-1)。その結果、流下区間では、774.7m³/s、土石流堆積上端では750.5m³/sのピーク流量となった。

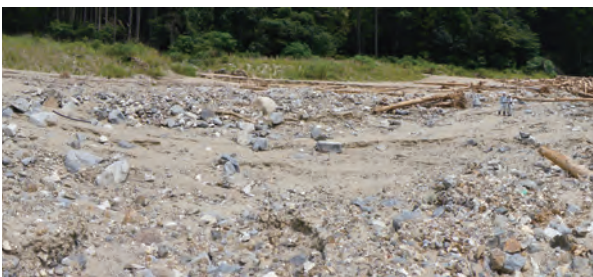
明。)や溪床の不安定土砂が土石流として流動化したと考えられる。この土石流は、溪床及び溪岸を侵食しながら流下したが、上流側の山ノ神砂防堰堤によりほとんどの土砂及び流木が停止・堆積した(図-16)ものの、一部の土砂及び流木は堤体を越流したと思われる。堰堤下流の三面張流路工区間では、激しく溢水した痕跡が認められなかったことから、土砂流の流量は、流路工の流下能力よりも多少大きい程度と考えられた。また、痕跡から流木の推積(図-17)や外湾への溢水を繰り返したと推察される。土砂流は、下流側の寒水砂防堰堤でほぼ全て堆積(図-18)したが、一部の土砂及び流木が堤体を越流した。寒水砂防堰堤の下流に整備されていた練石積の護岸からなる流路工は、そのほとんどが流失し、溪岸が侵食されて露岩している箇所(図-19)もみられた。

図-16 山ノ神砂防堰堤による土砂捕捉状況

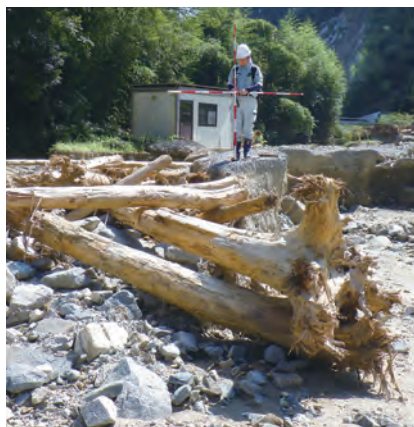
図-17 流路内の流木推積の状況

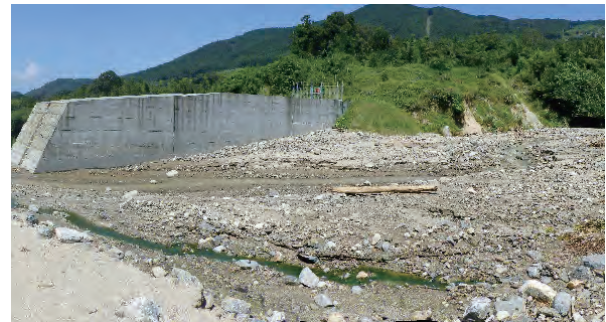
図-18 寒水砂防堰堤による土砂捕捉状況

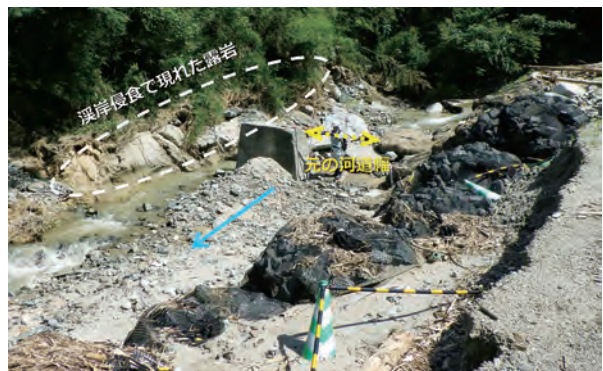
図-19 寒水砂防堰堤下流の露岩

このことから、寒水川では2基の砂防堰堤によって生産・流出した土砂や流木が捕捉されたものの、土砂濃度が減じたことにより、堰堤より下流で河床の侵食が生じたと考えられる。

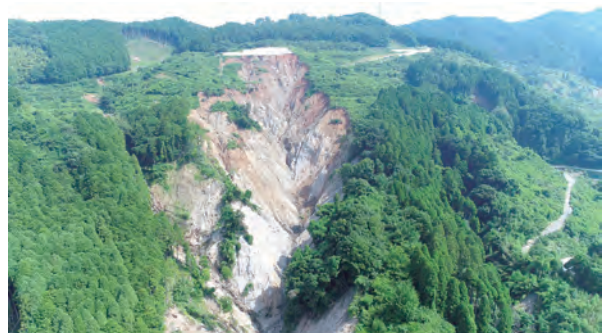
図-20 船底谷川源頭部の地すべり地

一方、右支川の船底谷川では、源頭部に緩慢に活動していると思われる地すべり(図-20)があり、その末端部より流木を含む土砂が流出したと思われる。地すべり末端に整備された船底谷川第二砂防堰堤(透過型砂防堰堤)の底盤コンクリート下流の護床ブロックが洗堀・破損し(図-21)、土砂及び流木の一部は閉塞した透過部を越流したと考えられた。下流の船底谷川砂防堰堤(不透過型砂防堰堤)により土砂と流木の多くは堆積したものの、下流で谷幅が急縮することと2基の砂防堰堤で土砂濃度が減じたことにより、堰堤下流の河道におい

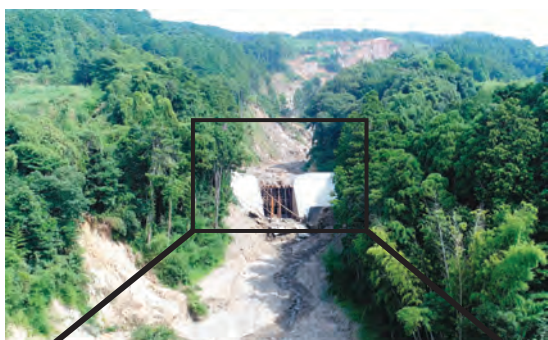
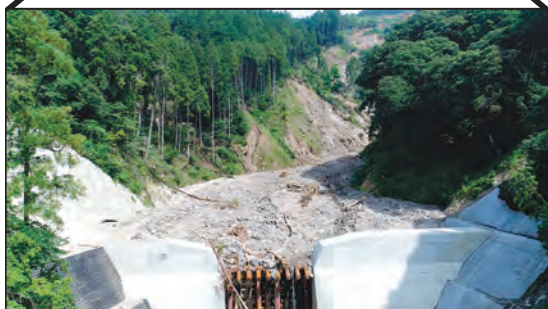
図-21 船底谷川第二砂防堰堤の土砂及び流木の捕捉状況

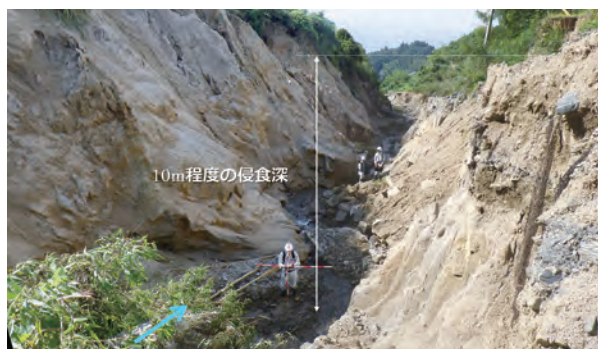
て顕著な溪床・溪岸の侵食が生じた(図-22)と考えられる。

図-22 船底谷川砂防堰堤下流側の河床侵食状況

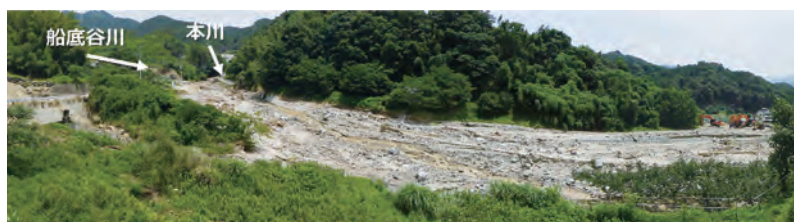
寒水川・船底谷川ともに上流の砂防堰堤により土砂及び流木の多くは捕捉されたが、その下流では侵食された溪床・溪岸からの土砂を含む土砂流が流路工の流下能力を超え、氾濫被害が発生(図-23)したと考えられる。

図-23 下流の流路工周辺の状況
