# 現地調査報告

## —令和7年8月6日からの大雨に起因する災害調査—

(一財) 砂防・地すべり技術センター

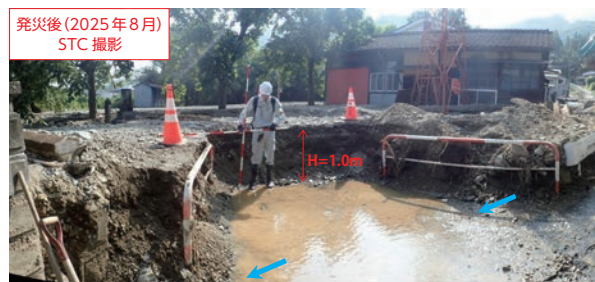
図-6 岡町谷川集落の被害状況

岡谷川の下流の岡町谷川集落では、流路の屈曲部を中心として道路面から最大約1.0mの土砂堆積がみられた（図-6）。集落の上流端付近にある床固工下流では河床から約1.8mの位置に堆砂痕跡が見られ、一時的に床固工の水通し天端まで土砂堆積が生じたのち、下流に二次移動したものと推察された。なお、屈曲部より下流の土砂堆積は少なく、下流の新川への流出土砂は多くはなかったと思われる。

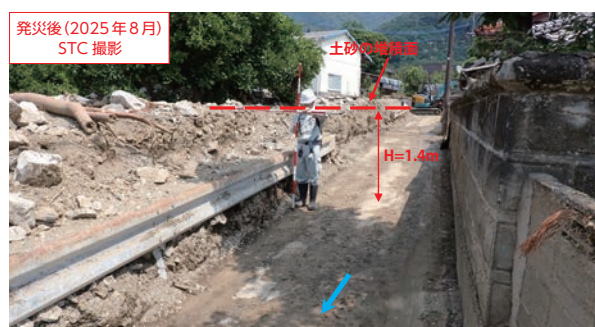
図-7 興善寺町集落の被害状況

大谷川の下流の興善寺町集落では、水路に沿って道路面から最大1.4m程度の堆積がみられ、勾配変化点かつ左右岸の家屋等が途切れる龍峰駐在所付近から拡散堆積し

ていた（図-7）。これは、流末が幅1.0m程度の比較的小さい水路になっており、その水路の左右に家屋や道路があり、流れが広がらなかったことによるものと考えられる。堆積していた土砂の中～下部は比較的細粒の礫が多い一方で、上部には0.1～0.2m程度の礫も多く見られた。なお、龍峰駐在所より下流では土砂が拡散して堆積しており、下流の新川への流出土砂は多くはなかったと思われる。

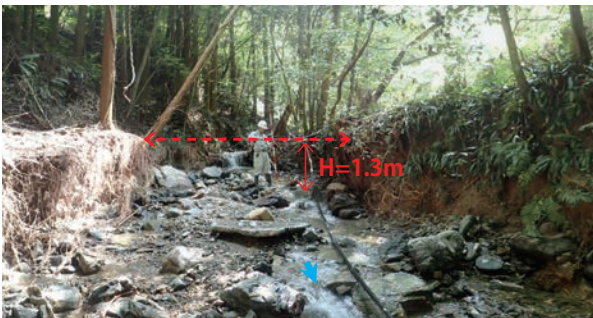
図-8 高速道路より上流の河道の状況(岡谷川)

岡谷川の渓流内では侵食が卓越しており、九州自動車道から砂防堰堤までの区間では1.3m程度の侵食が確認された（図-8）。渓流内には1基の透過型砂防堰堤が整備されており、流木等の捕捉に伴い土砂が捕捉されるなど一定の施設効果を発揮したと推察された（図-9）。なお、堰堤の左岸袖部の上部では斜面崩壊が発生しており、崩壊土砂・流木の多くは工用道路に堆積して残っているものの、一部は河道に流入・流下したと考えられる（図-10）。UAVで撮影した限りでは砂防堰堤より上流では明瞭

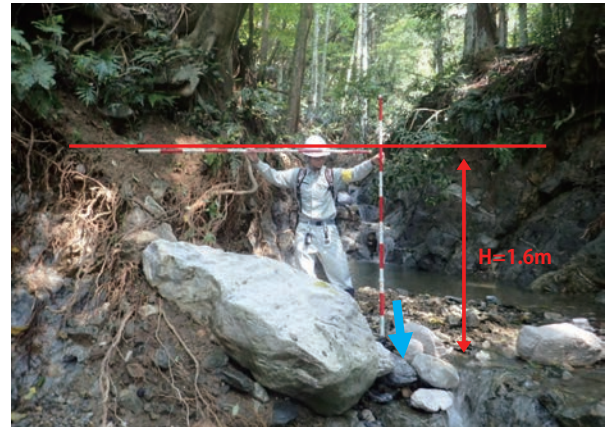
図-11 高速道路より上流の河道の状況(大谷川)

大谷川の渓流内でも侵食が卓越しており、九州自動車道から砂防堰堤までの区間では露岩している箇所も多く、1.6m程度の侵食が確認された(図-11)。渓流内には1基の不透過型砂防堰堤が整備されており、堆砂域には今回の出水によると考えられる土砂が堆積しており、一定の土砂捕捉効果を発揮したと考えられる(図-12)。一方で、堆砂域には比較的細い立木も残存しており、大きな衝撃力・流体力が生じるような土砂移動現象は発生しなかったと推察された。砂防堰堤の上流では3箇所の崩壊が確認され、うち1つの崩壊は長さ約110m、幅約60m、推定平均崩壊深約2.5m、勾配約30°で、概算崩壊土砂量は約16,500m<sup>3</sup>と規模が比較的大きい。また崩壊土砂は対岸に乗り上げて堆積した痕跡があり、一時的に河道を閉塞したと推測される(図-13、14)。なお、崩壊土砂の堆積に伴い流路変更が生じているが、直下流の元の流路は露岩した状態であった。またUAVで撮影した限りでは上記の崩壊地より上流に大きな崩壊は確認されなかった。

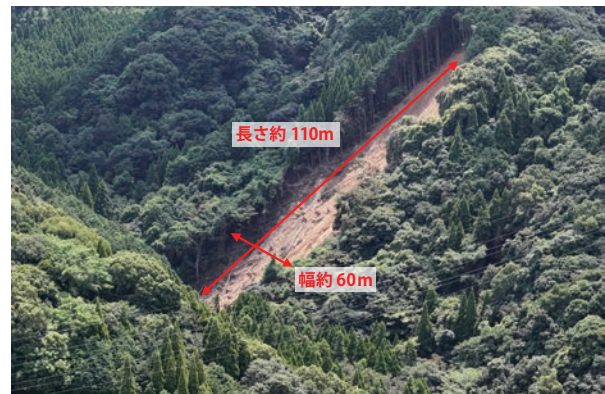
図-13 斜面崩壊の状況(上空より撮影)

集落の堆積物の上部に比較的大きな礫が見られたことも勘案すると、大谷川では出水前半の溪岸・溪床侵食による土砂移動と、侵食を起因とした斜面崩壊及び小規模な河道閉塞の発生・決壊による土砂移動の、大きく2回の土砂移動があったと推察される。

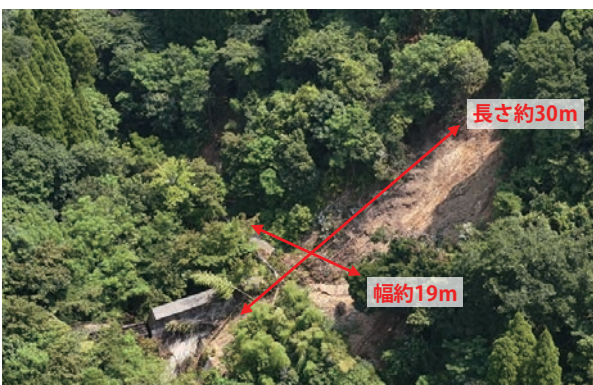
図-10 斜面崩壊の状況(上空より撮影)

な崩壊は確認されず、下流に流出した土砂の多くは溪床・溪岸の侵食によるものと考えられた。

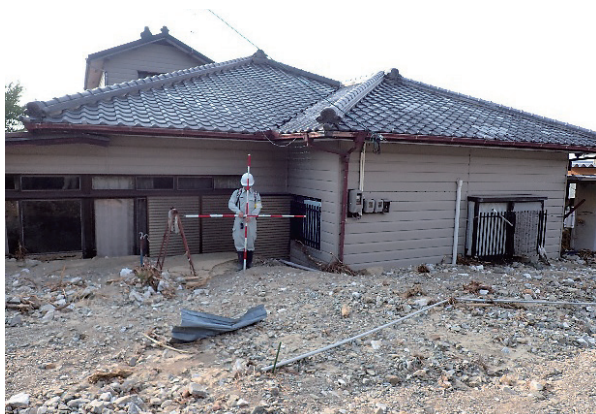
岡谷川・大谷川のいずれも水路近傍の家屋は土砂の流下・堆積による被害を受けており、1階部分が堆積した土砂で埋塞した家屋も複数みられたが、家屋の倒壊や流失には至っていない(図-15)。土砂の堆積は水路の近傍に集中しており、水路に面していない箇所の家屋は氾濫した泥水により床上・床下浸水被害が生じていた。

図-15 1階部分が土砂に埋もれた家屋

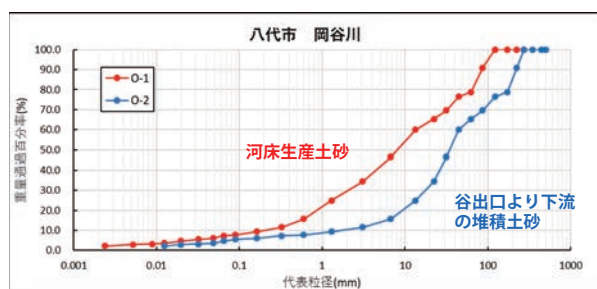
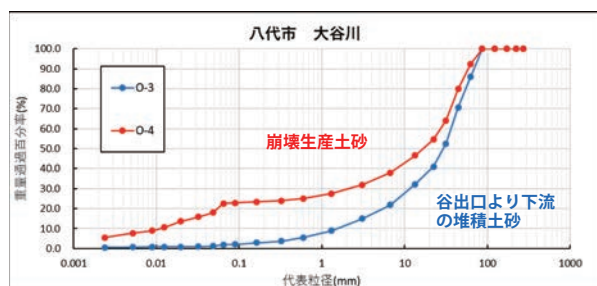
図-16 粒径加積曲線

今回の調査では、岡谷川は侵食を受けていた溪岸と保全対象周辺の堆積物、大谷川は崩壊地と保全対象周辺の堆積物の粒径調査を実施した(図-5、16)。

岡谷川の堆積物の粒度分布は、粗礫の構成割合及び最大礫径が溪岸よりも大きく、今回土砂を採取した箇所より上流の溪床では、大径礫の割合がより大きい可能性などが考えられた。大谷川の堆積物の粒度分布は、崩壊地の土砂の細粒分が抜けたような構成であり、主に崩壊由来の土砂が堆積したと考えられた。堆積物の上部の土砂を採取したことを踏まえると、先の土砂移動実態の推察とも整合的である。

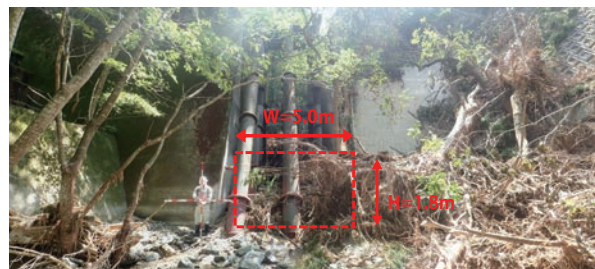
図-17 ピーク流量推定箇所(岡谷川砂防堰堤)

ピーク流量は、流下断面及び痕跡が明瞭な各溪流の砂防堰堤において流下断面積を算定し、マンニングの平均流速公式を用いて推定した(表-1、図-17、18)。その結果、ピーク流量は岡谷川では約81m<sup>3</sup>/s、大谷川では約60m<sup>3</sup>/sとなり、比較的ピーク流量の小さい土砂流出であったと推察される。
