UAV の活用

— より詳細で安全な調査のために —

(一財)砂防・地すべり技術センター 総合防災部 技師

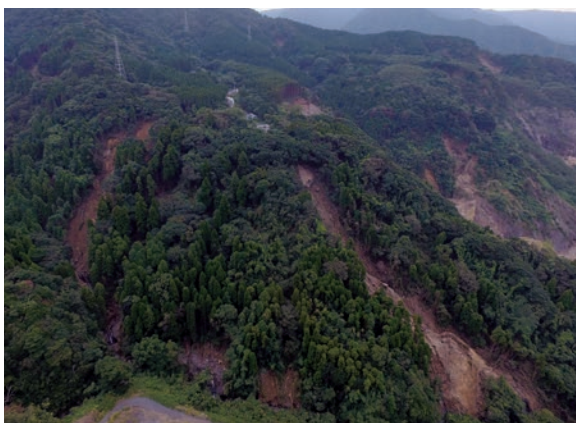
図-2 UAVで撮影した崩壊地
(平成28年台風16号に伴う土砂災害の発生後に撮影(鹿児島県 境川))

土石流や深層崩壊発生直後の実態調査においては、崩壊地や土砂の流下区間に崩壊残土や堆積土砂が不安定な状態で残存しています。また、崩壊地付近は急勾配であることが多く、拡大・再崩壊等の可能性も考慮すると、現地へ近づくには危険を伴う状況にあります。このような場合では、少し離れた場所からUAVで崩壊地周辺の状況を写真撮影することにより、調査の効率化と二次災害等の事故リスクの低減を図ることが出来ます（図-2）。

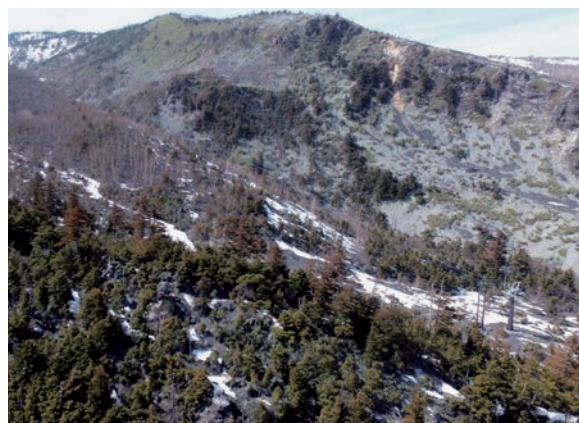
図-3 UAVによる斜め写真
(平成30年4月に撮影、火山灰の残存範囲を把握した)

平成30年1月23日に、草津白根山の本白根山で噴火が発生しました。この噴火では、3箇所（列）から火山灰および噴石が放出されました。これらの火山灰は、融雪出水等により二次移動する可能性があり、また本白根山周辺は立ち入り規制のため、有人での調査による火山灰の移動状況や残存範囲の把握が困難でした。そこで、UAVを用いた調査を実施し、写真判読により火山灰の残存状況やその範囲（灰色に見える範囲）を把握しました。このように、立ち入り規制区域等における調査でもUAVを活用しています（図-3）。
