学会調査団に参加して

1. 調査概要

令和5年7月に豪雨によって福岡県・佐賀県では甚大な土砂災害が発生した。この災害を受け、公益社団法人砂防学会は、7月29日（土）に緊急調査を実施した。主な調査員・調査地は以下の通りである。

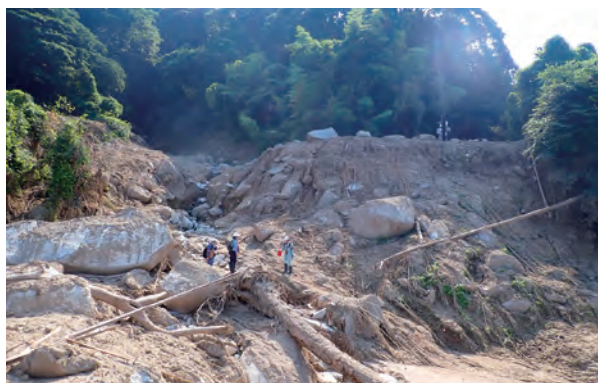
写真-1 「今坂川第三」における調査の様子

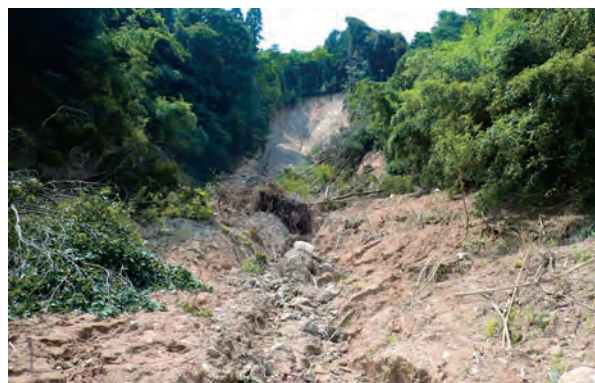
- ・「今坂川第三」の氾濫域では、地形状況や土砂移動痕跡等から土地利用の変遷や土砂移動形態に関する考察がなされた。
- ・「嶽川第二」における崩壊域では、崩壊面の風化度合いやパイピングの有無等から崩壊発生要因の推定がなされた。氾濫域では、道路の被災状況や河床部の侵食状況等から流下した土石流の構成材料（コアストーンを含んでいたのかどうか）等に関する推定がなされた。

写真-2 「嶽川第二」における崩壊の状況
